## Opération de sauvetage et de suivi des Amphibiens sur la commune de Soulce-Cernay

Réalisation : LPO Franche-Comté et Commune de Soulce-Cernay

Mai 2017

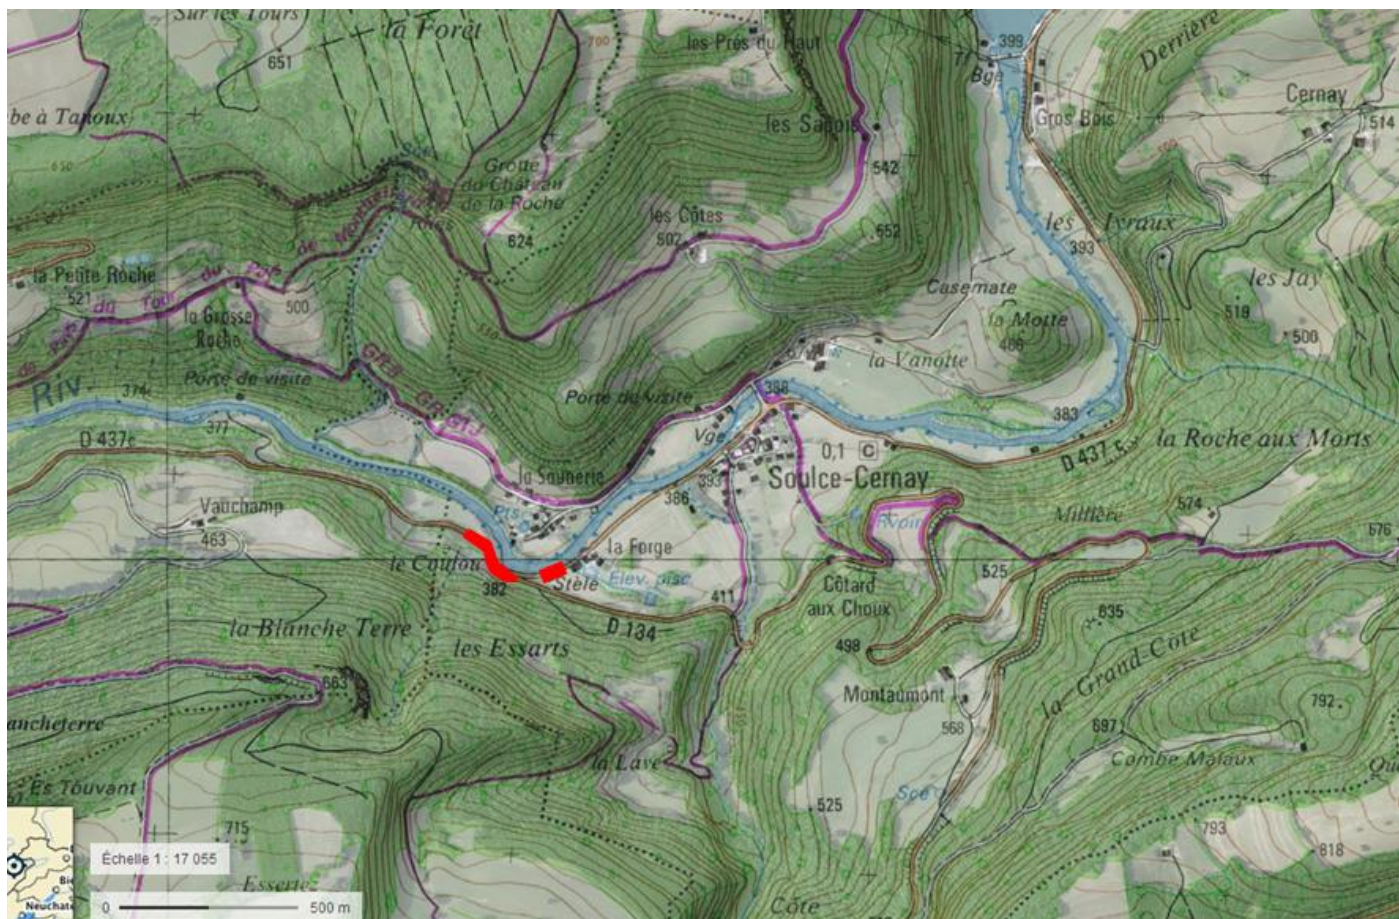
Figure 1 : Situation géographique du dispositif (Vues aériennes et IGN Géoportail).

La zone du dispositif est située à l'entrée de Soulce-Cernay, le long de la RD 437c (Cf. Fig.1). Le dispositif s'étend sur une distance d'environ 150 mètres.

Les amphibiens, en hivernage dans le bois au sud de la RD 437c, traversent cette dernière pour se reproduire dans les bras morts du Doubs au nord de la départementale, d'où de très nombreux écrasements.

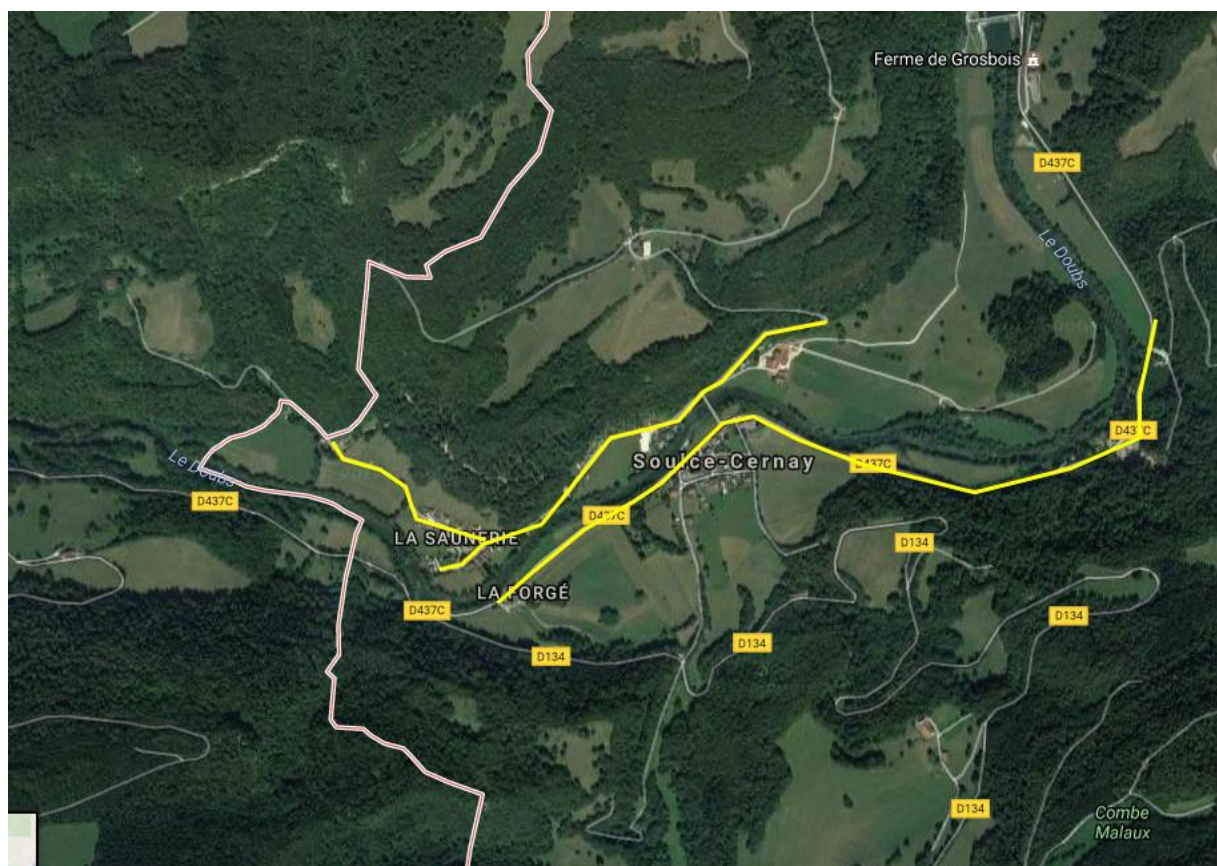
Figure 2 : localisation des transects routiers de recherche d'écrasement/déplacement d'amphibiens à proximité du dispositif de sauvetage

Des transects routiers (figurés en jaune sur la vue aérienne ci-dessous) ont été réalisés afin de rechercher d'autres zones d'écrasement proches ; aucun écrasement d'amphibiens n'a été noté. Toutefois il sera important d'envisager de nouveaux passages dans un rayon plus large afin d'avoir une vision plus précise et plus importante de l'existence éventuelle d'autres points noirs (Fig. 2).

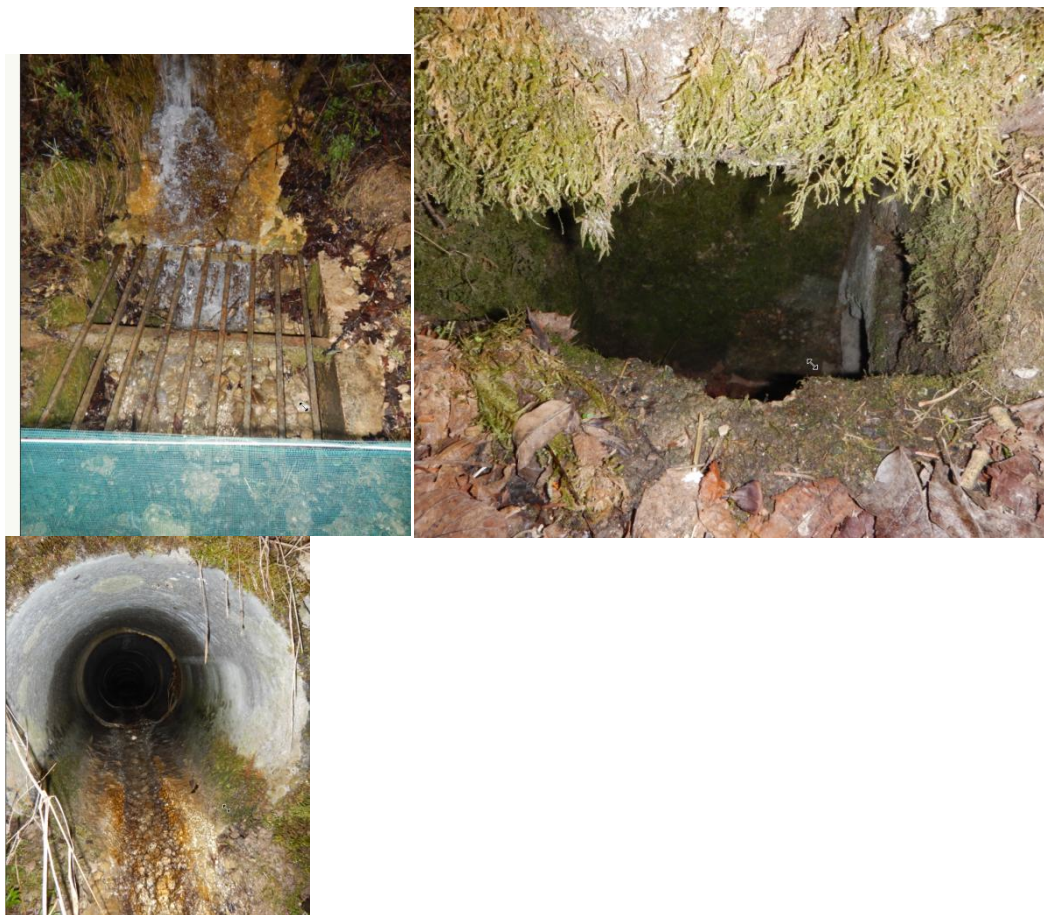
Figure 4 : Photographies des buses inutilisables par la batrachofaune.

Au total, 4 buses (triangles rouges sur la carte, voir Fig. 3) sont présentes sur site. Toutes sont inutilisables par la batrachofaune et la faune en général (Fig. 4). La première à l'entrée du dispositif à été comblée côté Doubs. Côté boisement, les trois autres buses (2 retrouvées au cœur du dispositif et une après la bifurcation, sous la D134) présentent des parois verticales lisses en béton d'environ 50 cm de hauteur les rendant inutilisables par les amphibiens (particulièrement dans le sens retour). Sous la route, le tuyau en béton est également hostile au déplacement des amphibiens (particulièrement lorsque le débit d'écoulement des eaux est important). Les individus en migration prénuptiale (sens aller) tombant dans ces buses peuvent éventuellement rejoindre l'autre côté de la route. En revanche, elles ne sont pas utilisables dans le sens retour.

Selon leurs caractéristiques, les buses peuvent être intéressantes pour le déplacement des amphibiens ; dans certains cas, de simples filets de guidage leur permettent de les rejoindre pour traverser les chaussées. Sur le site il n'est pour le moment pas envisageable de laisser les filets en place dans le sens retour après la période de sauvetage.

Un échange avec le service des routes et le département peut être envisagé pour rendre les buses plus favorables aux amphibiens. En attendant, un morceau de filet peut être déposé en biais le long

des parois verticales bétonnées afin de ne pas nuire au bon écoulement des eaux tout en permettant aux éventuels individus piégés de sortir.
