Expertise batrachologique du passage à petite faune (PPF) de Naisey-les-Granges (25) Evaluation de son efficacité vis-à-vis de la population d'amphibiens du site

Demandeur/Financeur: Conseil général du Doubs

Réalisation et terrain : LPO Franche-Comté

Morin C. (2008). – Expertise batrachologique du passage à petite faune (PPF) de Naisey-les-Granges (25). Evaluation de son efficacité vis-à-vis de la population d'amphibiens du site. LPO Franche-Comté, Conseil général du Doubs : 10 p. + annexes.

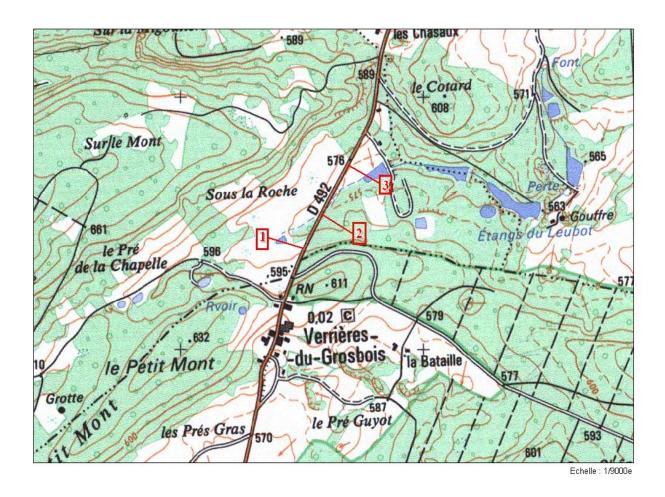
sortie des trois passages souterrains (cf. ci-dessous). Le tunnel n°1 est distant de 125 mètres du n°2, et 245 mètres séparent ce dernier de la buse n°3 (cf. figure 2).

Figure 2. Implantations des tunnels sous chaussées et des caisses-pièges correspondantes, la position des lignes marque l'emplacement des caisses-pièges : caisse n°1 (entrée ouest), caisse n°2 (entrée est), caisse n°3 (entrée est)

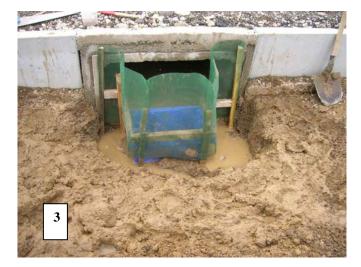
Caisse n°1 : au sud de la RD 492, la caisse a été placée à l'entrée ouest du passage

Caisse n°2 : en position centrale, la caisse a été disposée à l'entrée est du passage qui s'est avéré être régulièrement inondé

Caisse n°3 : au sud de la RD 492, cette caisse a été disposé à l'entrée est du passage

Figure 3. Caisses-pièges équipant les 3 buses de section carrée de la D 492

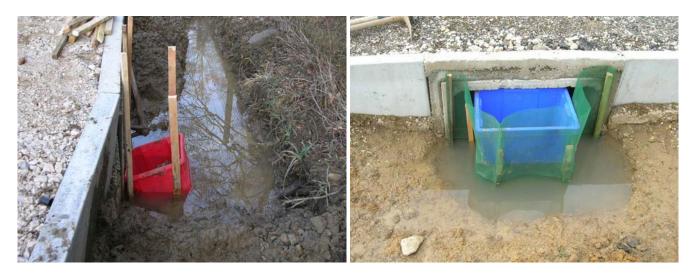
Les montées des eaux et les chutes de neige abondantes début mars ont nécessité des réparations et consolidations des différentes caisses-pièges à deux reprises, les 27 février et 3 mars.

Figure 4. Caisses-pièges confrontées à la montée des eaux

La caisse-piège n°1 a fonctionné jusqu'au 4 mars, date à laquelle les précipitations neigeuses, abondantes, ont provoqué une montée des eaux issue d'un drain de la chaussée dans la zone de terrassement. A partir de cette date et comme évoqué plus haut, cette caisse a été neutralisée.

La caisse-piège n°2 a connu un rendement partiel lié à l'inondation permanente du tunnel correspondant, aspect sur lequel nous reviendrons plus loin. Ainsi durant toute la durée du suivi, cette caisse recevant les eaux du tunnel par le haut a toujours été noyée. A l'instar de la caisse n°1, elle a été neutralisée à partir du 4 mars.

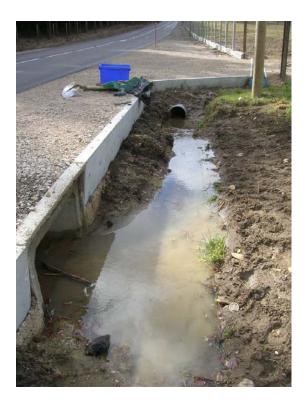
- 1. défaut de stabilisation de la bande dérasée situé sur le côté droit (PR croissant). Le fossé largement comblé retient l'eau à l'origine de l'inondation du passage central très préjudiciable au transit des migrations (cf. figure 5),

Figure 5. Fossé latéral inondant la buse centrale la rendant défavorable à la migration des amphibiens

- **Pour le second passage** : afin de limiter le niveau de l'eau en sortie de tunnel côté forestier (droit), le fossé amont doit être nettoyé : enlèvement des matériaux issus de la déstabilisation et renforcement de la bande dérasée,

- Du côté prairial (gauche), faciliter l'évacuation de l'eau du fossé en prolongeant le tuyau déjà existant ou simplement en curant le fossé,
- Entre le second et le dernier passage : réaménager les entrées de parcelles prairiales de façon à les rendre les moins perméables possibles aux migrations des amphibiens (cf. figure 10, entrée de parcelle de Monsieur Muzy, côté plantation de résineux).

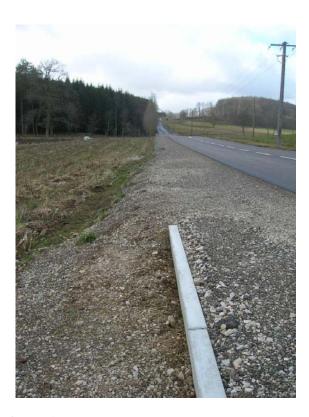
- 2. la discontinuité du guidage de part et d'autre de chaque passage incite les batraciens à emprunter la route ce qui engendre encore et logiquement une importante mortalité (un amphibien sur deux observé écrasé au moment des relevés) (cf. figure 6),

Figure 6. Banquette latérale interrompue laissant les animaux pénétrer sur la chaussée

- Pour tous les passages, (côté forestier (droit) et côté étang (gauche)) prolonger les murets de guidage afin de rendre l'ouvrage hermétique. Les murets doivent être reliés les uns aux autres pour ne former plus qu'une seule barrière,

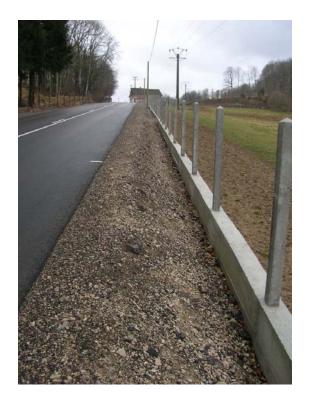
- 3. le talus ouest (du côté des étangs à Monsieur Gauthier) est inachevé (cf. figure 7), empêchant les animaux franchissant encore la chaussée de poursuivre leur migration en direction de la leur zone de fraie. Ce défaut a constitué un véritable piège pour certains amphibiens, qui en cherchant à franchir l'obstacle faisaient demi-tour sur la chaussée, multipliant les risques d'écrasement,

Figure 7. Talus ouest inadapté et muret formant obstacle au passage des amphibiens : l'absence de nivellement jusqu'à l'arase du muret empêche les animaux, franchissant la chaussée, de poursuivre leur migration

- Concernant **le premier passage** : couper (disquer) l'extrémité du tunnel à hauteur du muret de Monsieur Gauthier,
- Entre le premier et le second passage : terminer le remblaiement du talus ouest à hauteur de l'arase du muret de Monsieur Gauthier,

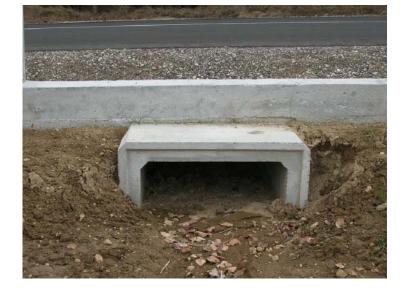
- 4. l'extrémité ouest du tunnel situé au point le plus haut (proximité du village) est trop longue (cf. figure 8) empêchant les amphibiens de l'emprunter naturellement,

Figure 8. Extrémité ouest inadaptée du tunnel n°1. Longeant la banquette latérale, les animaux passent audessus sans découvrir l'entrée

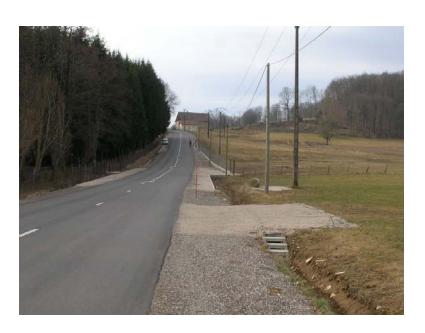
- 5. les entrées de parcelles sont inadaptées à la problématique "amphibien" laissant les animaux pénétrer sur la chaussée (cf. figure 9).

Figure 9. Entrée de parcelle inadaptée

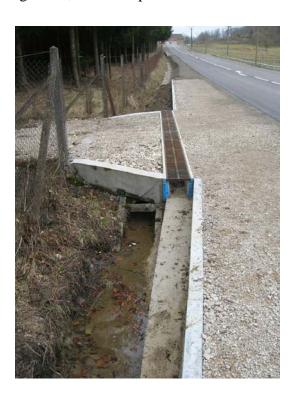
Figure 10. Entrée de parcelle adaptée au passage des amphibiens : les animaux peuvent circuler en partie souterraine et l'entrée reste accessible aux véhicules motorisés

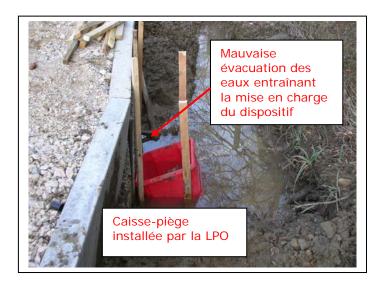
PASSAGE 2 (côté droit)

Les épisodes pluvieux successifs ont provoqué un début de comblement du fossé par le glissement de matériaux issu du talus

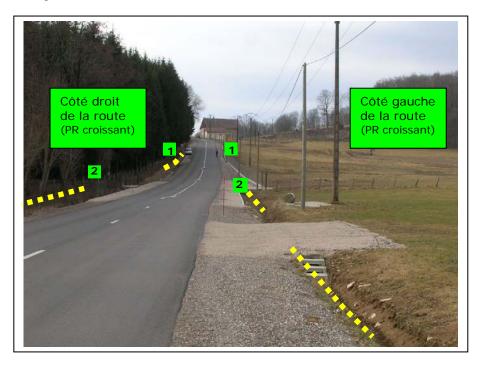
VUE GENERALE DU DISPOSITIF

Système de guidage sporadique : les animaux le contournent facilement.

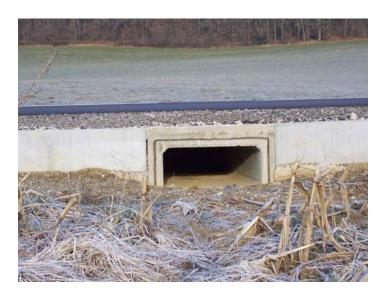
L'expertise du troisième passage situé plus en aval n'a pas permis de confirmer son utilité pour les amphibiens. Il présente toutefois des indices démontrant que d'autres animaux ont emprunté le passage (blaireaux, renards....). Par ailleurs, Monsieur Gauthier signale que la migration automnale des juvéniles de grenouille rousse est particulièrement importante à ce niveau ce qui signale bien la pertinence de la localisation du dispositif.
