## Dommages dus aux pics

## Évaluation du problème

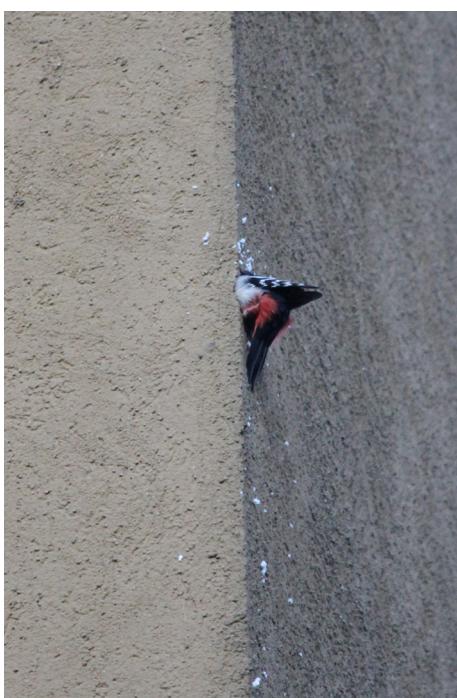
L'humidité pénètre par les trous de pics dans la façade et amoindrit son effet isolant. Refermez donc les trous le plus rapidement possible ! En revanche, les réparations sont interdites tant que des étourneaux ou d'autres oiseaux y élèvent leurs petits. Leurs nichées sont protégées par la loi ! © Hugo Rey

L'humidité pénètre par les trous de pics dans la façade et amoindrit son effet isolant. Refermez donc les trous le plus rapidement possible ! En revanche, les réparations sont interdites tant que des étourneaux ou d'autres oiseaux y élèvent leurs petits. Leurs nichées sont protégées par la loi.

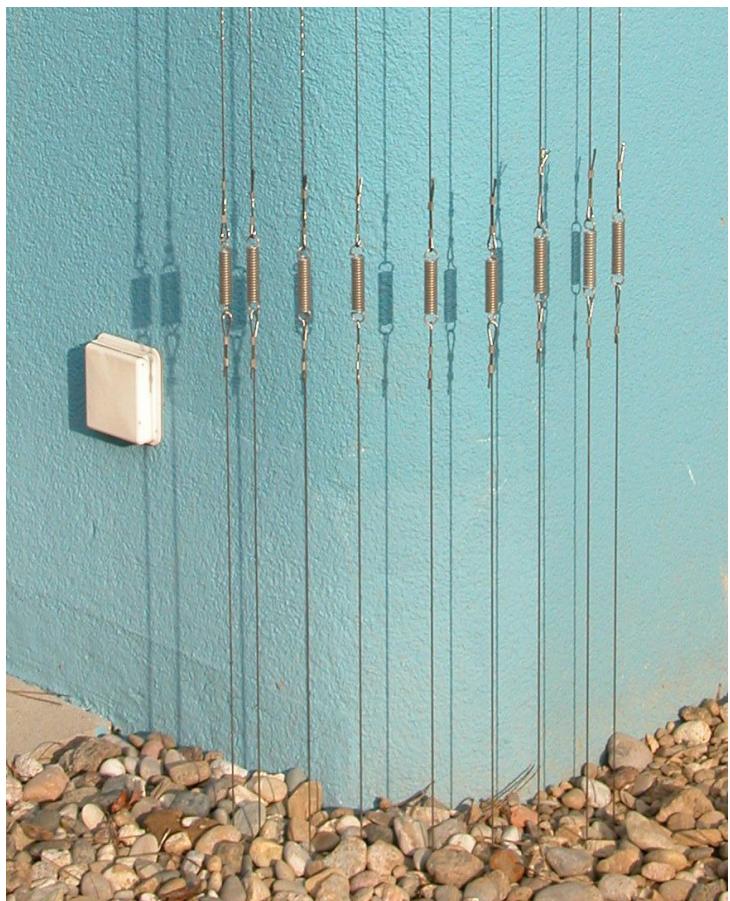
Fils d'acier sur les parties de la façade menacées par les pics, et détails des éléments tendeurs. © Verena Döbelin

Des fils d'acier verticaux, tendus aux endroits sensibles de la façade à environ 5-7 centimètres du crépi et à max. 8 centimètres les uns des autres, devraient aussi empêcher les pics de s'y poser, tout comme les systèmes de fils de fer tendus pour les façades végétalisées. Choisissez des plantes grimpantes sur palissages et sans crampons, telles que la clématite blanche *Clematis vitalba* ou le chèvre-feuille des jardins *Lonicera caprifolium* (et non du lierre et de la vigne vierge).
